## Det ökande neutronflödet i Tjernobyl

Vid en vetenskaplig konferens i april 2021 rapporterades om ett ökat neutronflöde från en del av den havererade reaktorn i Tjernobyl. Neutronflödet började öka 2016 när en ny sarkofag placerades över reaktorn och är ett förväntat händelseförlopp. Ökningen startade från en låg nivå och sker i en långsam takt, men observeras noggrant. I värsta fall skulle den kunna leda till något mer besvärliga arbetsförhållanden inuti sarkofagen, men det är inte ett strålskyddsproblem utanför anläggningen. Här presenteras en förklaring av vad som observeras samt möjliga orsaker och konsekvenser.

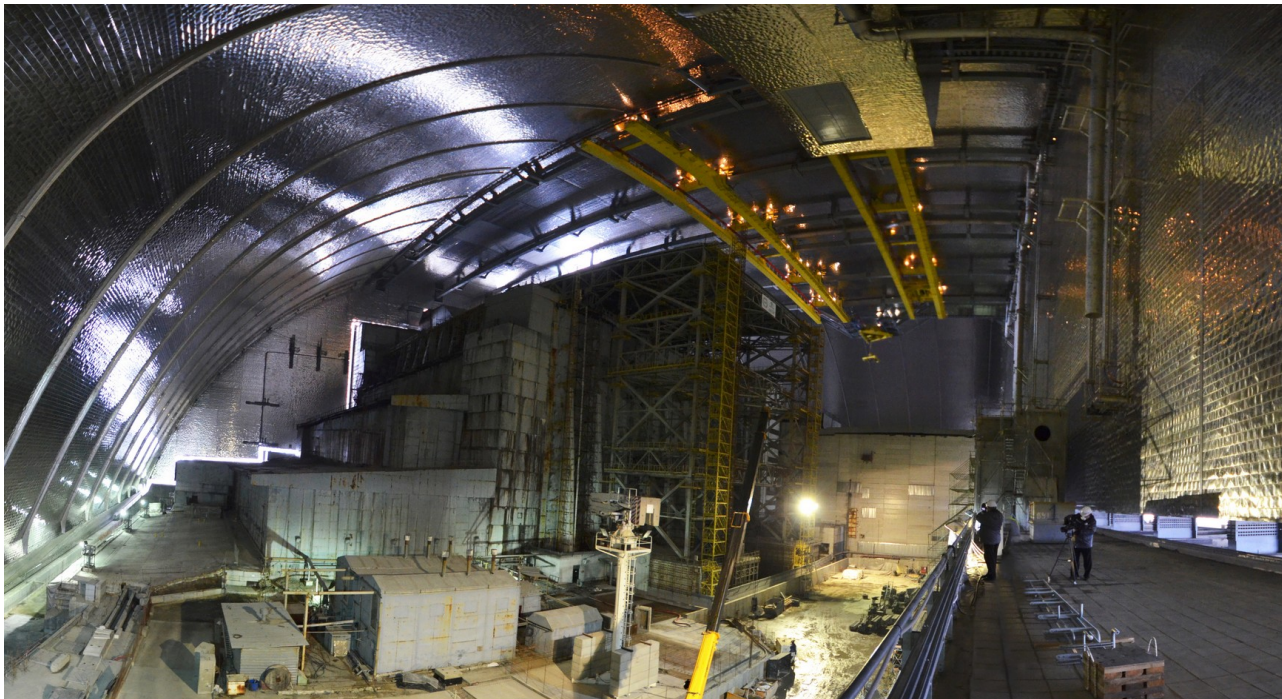
Figur 1. Panoramabild inuti den nya valvformade sarkofag som sedan 2016 täcker den gamla sarkofagen över den havererade reaktor 4 i Tjernobyl. Sarkofagen är 108 meter hög, 162 meter lång och har en spännvidd på 257 meter. Syftet med konstruktionen är att skydda den inre sarkofagen från väder och vind samt att agera strålskydd för personal som arbetar i närområdet. Bildkälla: State Specialized Enterprise "Chernobyl NPP" [1].
